内江市城南新区丁和一街、二街、三街道路工程

水土保持设施验收报告

建设单位：内江新城发展投资有限公司

编制单位：四川崇元盛世工程咨询有限公司

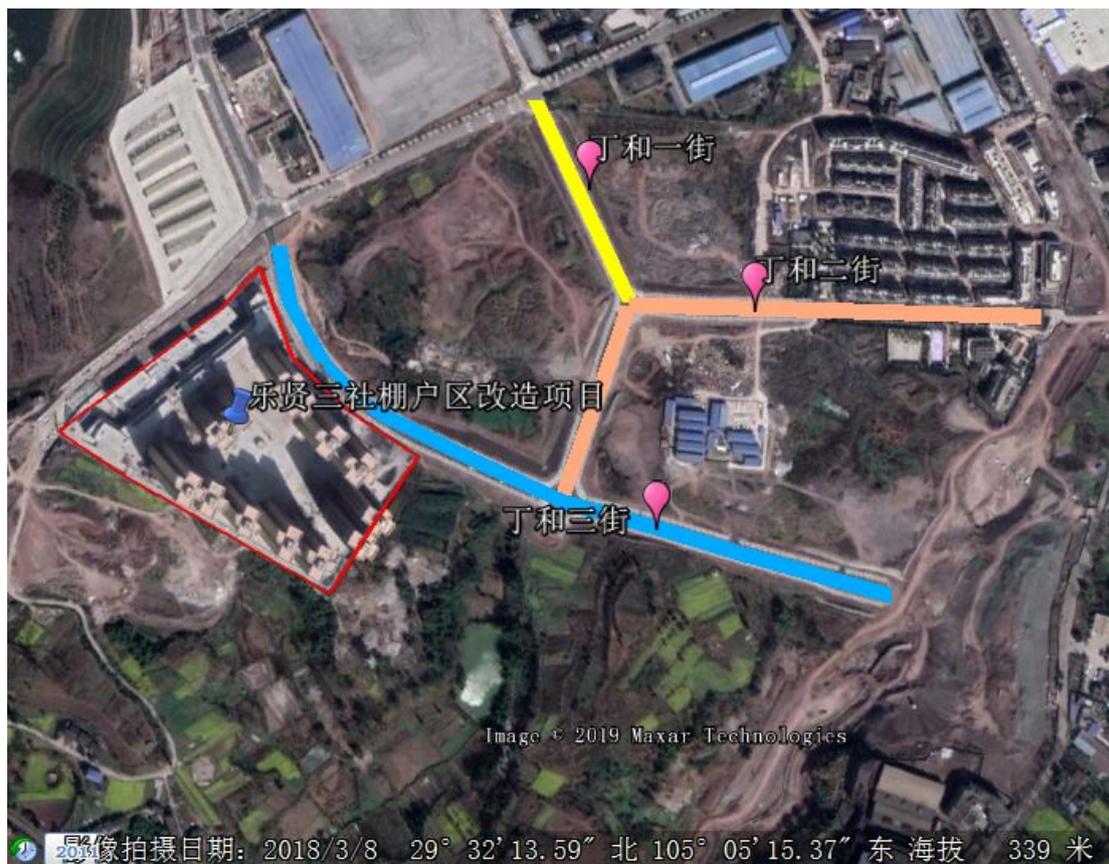
图 1-2 本项目与土石受方项目相对位置图

项目土石方开挖总量 17.08 万 m^3 （含表土剥离 1.24 万 m^3 ），回填利用 22.95 万 m^3 （其中含软基换填 9.71 万 m^3 ，含绿化覆土 0.24 万 m^3 ），外借路基填料 16.58 万 m^3 （含软基换填量 9.71 万 m^3 ），工程建设产生土石余方 10.71 万 m^3 （其中含表土余方 1.00 万 m^3 ），所有土石余方运往丁和三街起点处的内江城南新区乐贤三社棚户区改造项目综合利用，工程建设不涉及弃渣，不涉及弃土场。

通过两阶段土石方工程量对比，实际建设的线路规模虽然略有提高，但工可阶段的设计高程偏低，路基挖方量偏大，没有进行路基范围内各区间土石的综合利用分析。而后的施工图设计进行了线路的优化布置，充分利用地形条件适当的提高了路面高程，降低了开挖回填深度，使得实际建设中的土石方工程量减少，同时进行了各条道路、各道路区间段的调配及综合利用。
